Uppsala den 7 november 2014

Arkitekt J. Grenberger

Stenvalvsbron över Rottnan, (Raä10:1) inom fastigheterna Vittjärn 1:31 och Vittjärn 1:39 i Lekvattenets socken, Torsby kommun, Värmlands län.

Uppdraget omfattar teknisk förundersökning, skadebesiktning och åtgärdsförslag med kostnadsuppskattning.

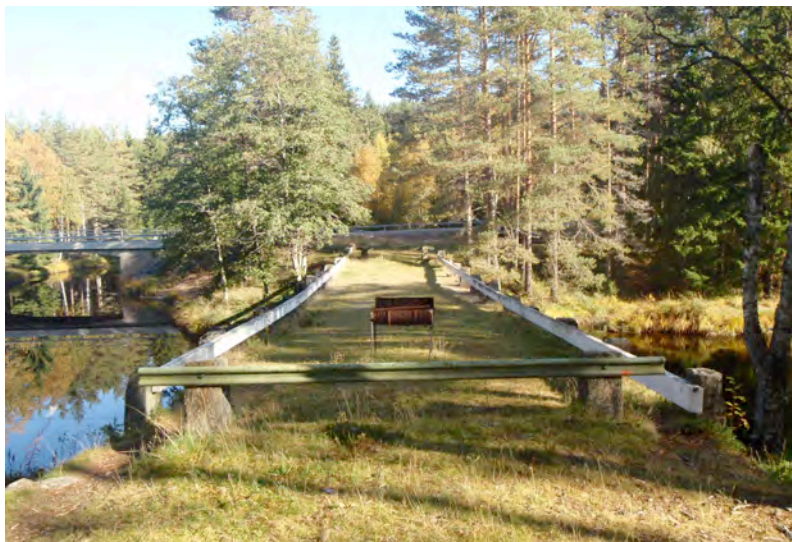
Den ligger några tiotalmeter från den nya vägens (E16) västra kant. Mellan bron och E16 finns en grusad yta som används för parkering. Markytan är ojämn vid brons sydöstra landfäste. Rostig grill finns vid brons sydvästra landfäste. Vid grillen saknas sopkorg. En informationsskylt finns vid brons sydöstra landfäste.

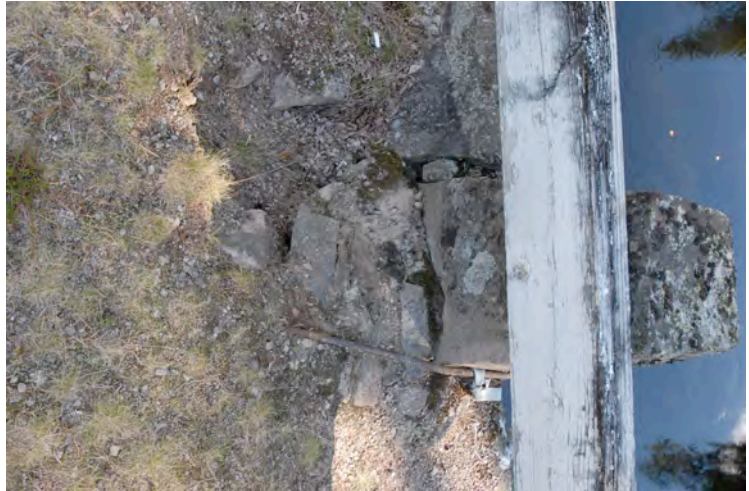
Körbanan lutar mot bronns mittstöd. Grus saknas på körbanan över mittstödet på södra sidan. Hål efter nerspolad grus finns i körbanan.

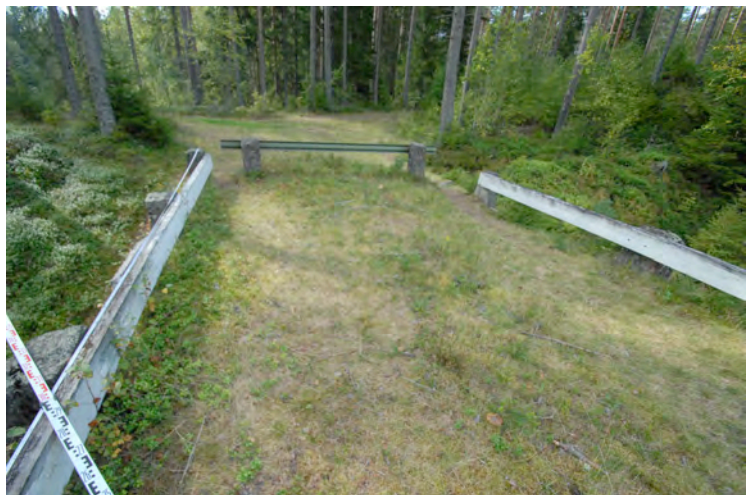
Nuvarande avstängning av bron utesluter besökare med rullstol eftersom det vid nuvarande utformning av avstängningen är omöjligt att ta sig förbi den.

Nuvarande avstängning av bron behöver konstrueras om så att rullstolsburna kan ta sig över bron.

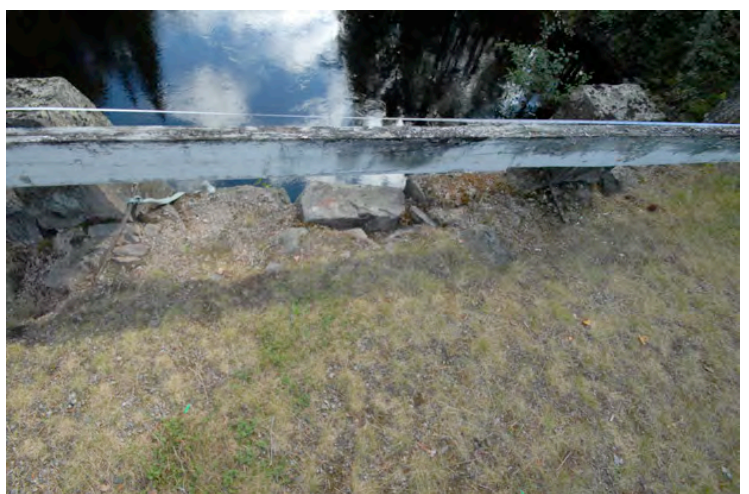
Järnstängerna som håller stengardisterna på plats är rostiga.

Den vita färgen är vittrad på navföljarens ovansida. Navföljarens ovansida är punktvis angripen av röta.

Nya navföljare av virke bör uppsättas. Järnstagen som håller stengardisterna på plats bör rostskyddsbehandlas.

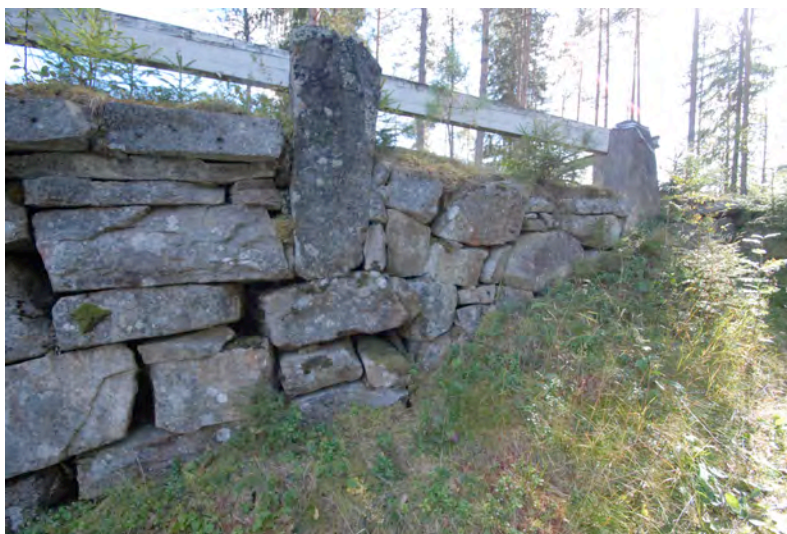
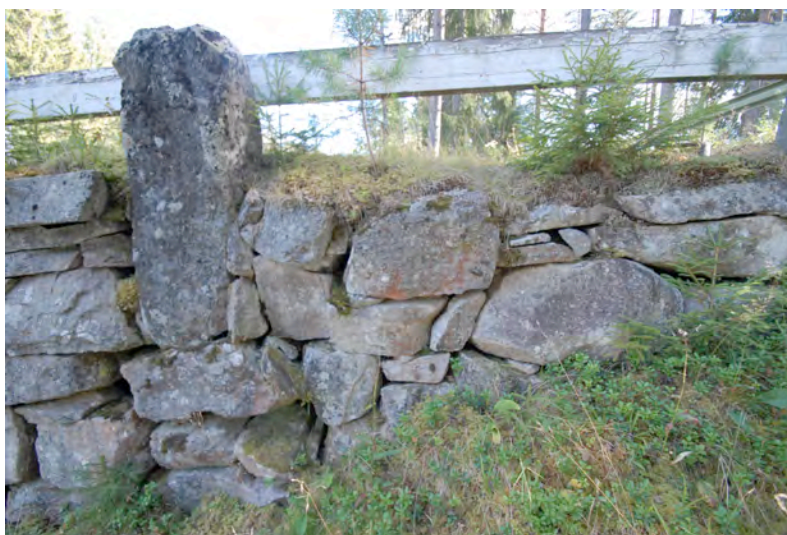
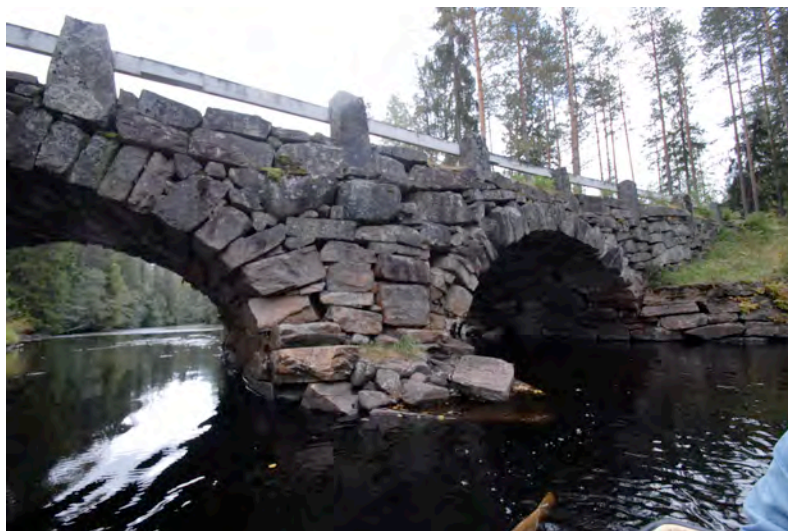
Murverket i det västra landfästet var omlagt före 1950. Stenblocken har mycket varierande storlek. Skolningen är inte komplett. Murverket vid östra valvet är uttryckt med 15 cm. Murverket över mittstödet är slarvigt omlagt före 1950. Nu saknas flera stenblock i denna murdel, stenarna på murkrönet är i olag och flera stenar saknas. På och vid landfästena växer vedartade växter.

Triangelformad utbyggnad vid mittstödet rekonstrueras för att den i fortsättningen skall skydda mittstödet. Erosionsskyddet vid landfästena kompletteras med stenblock vid och under vattenlinjen. Strandkanten vid erosionsskydden kompletteras med stenblock. All vedartad växtlighet som växer på murarna och utanför sidomuren i en 3,0 m bred zon tas bort med rötterna.

Murverk i den östra murhalvan läggs om och skolningen kompletteras. Murkrönet justeras och kompletteras med nya stenar.

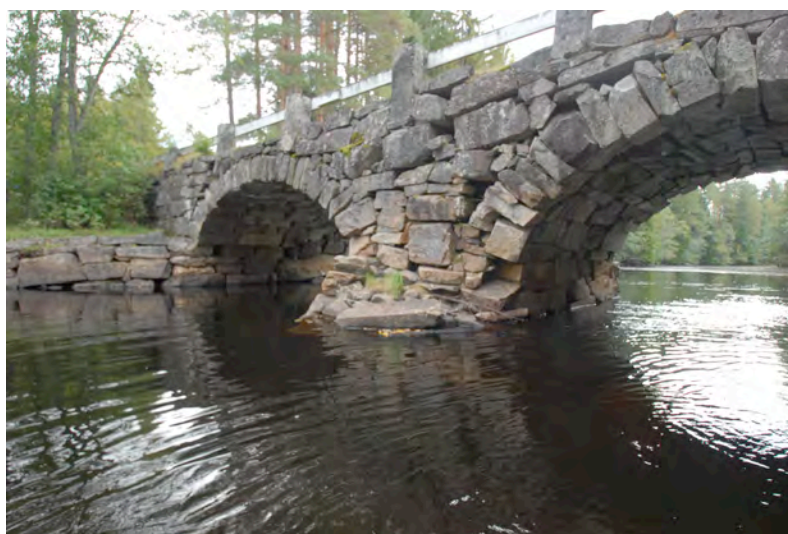
Triangelutbyggnad vid mellanstödet är sammanbyggd med stödet och valvet. Stenar som saknas i valvkanten tillhörde den trekantiga utbyggnaden.

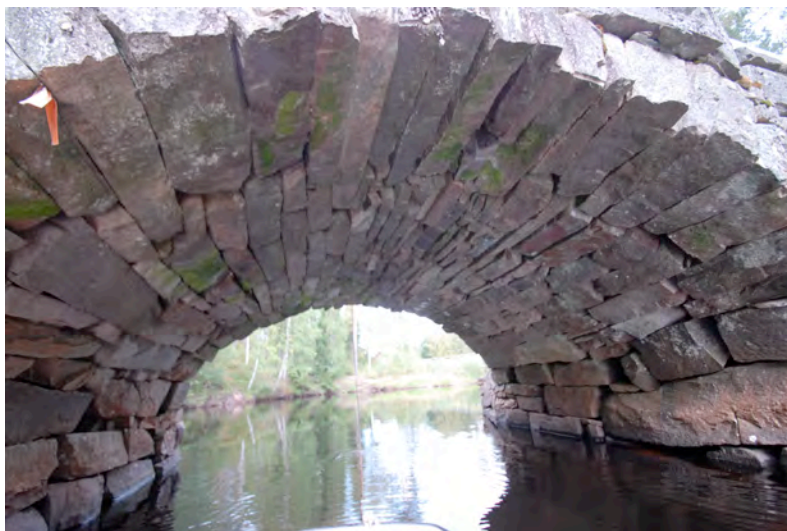
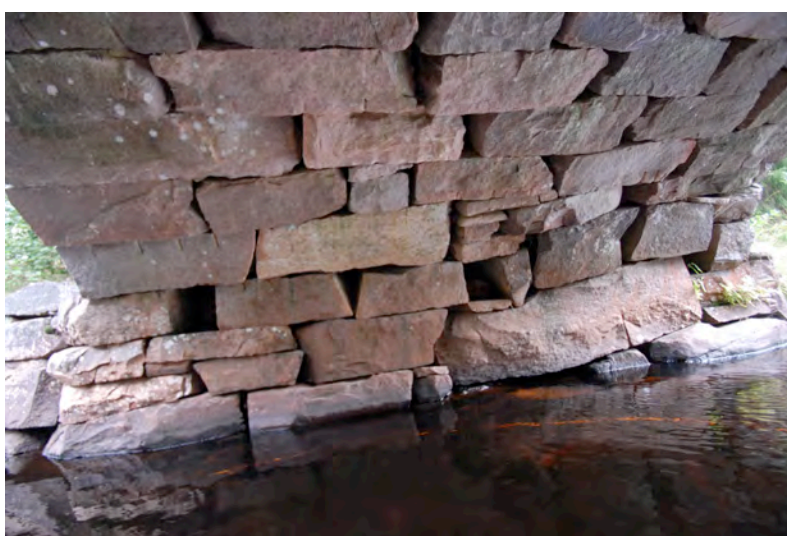
En lång bit av vitt rör ligger på botten. De avlånga stenkvaderna är råkilade med raka kanter. Skolningen är inte komplett. I valvskivans västra sida finns flera spruckna stenblock. Några mindre stenblock saknas i valvet. Förbandet mellan stenblocken är dåligt.

Betongen på valvskivan är otät. Fuktfläckar och gröna alger finns på valvets undersida.

I valvskivans östra sida saknas stenblock strax under vattenlinjen.

Röret tas bort. Nedfallna stenblock tas upp för återläggning i muren. Valvskivan kompletteras med nya stenblock.

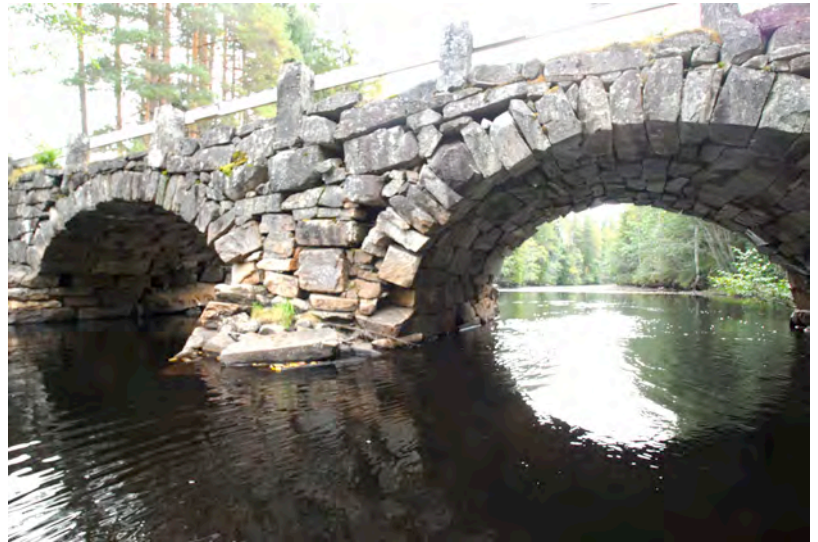
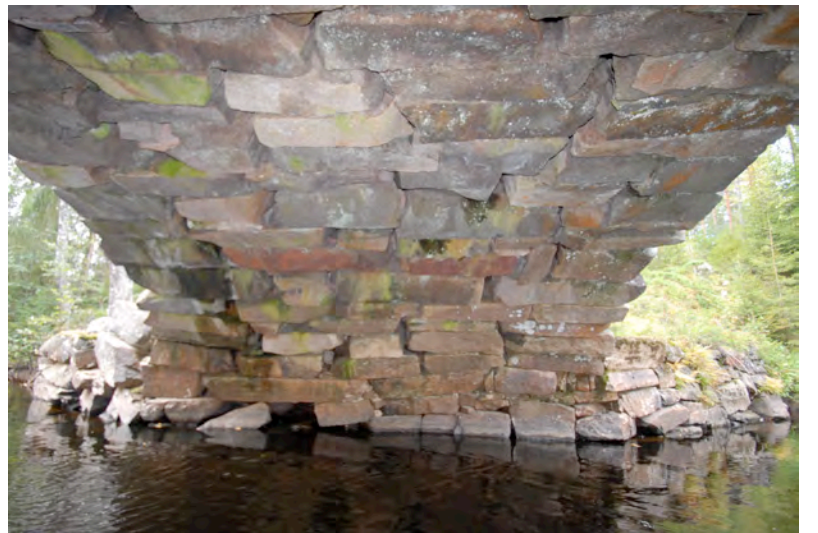
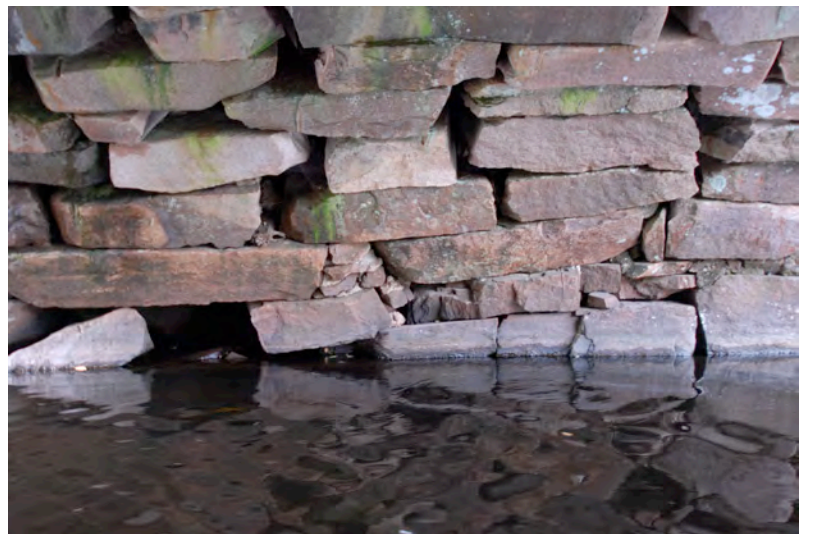
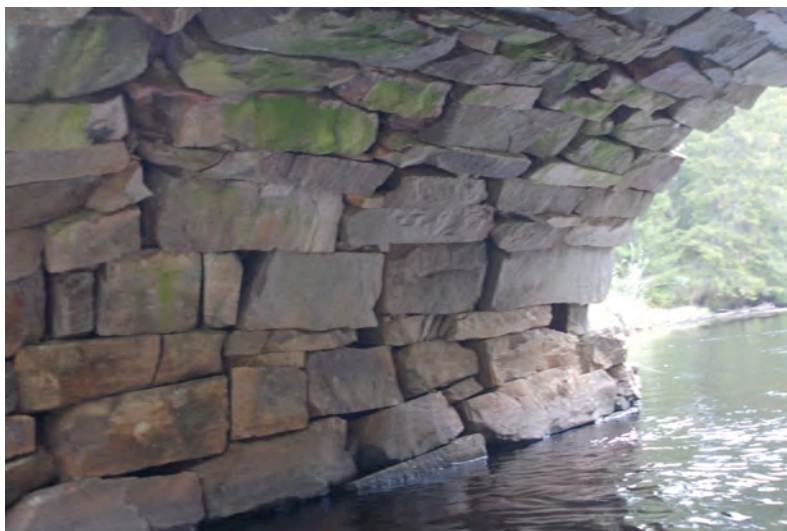
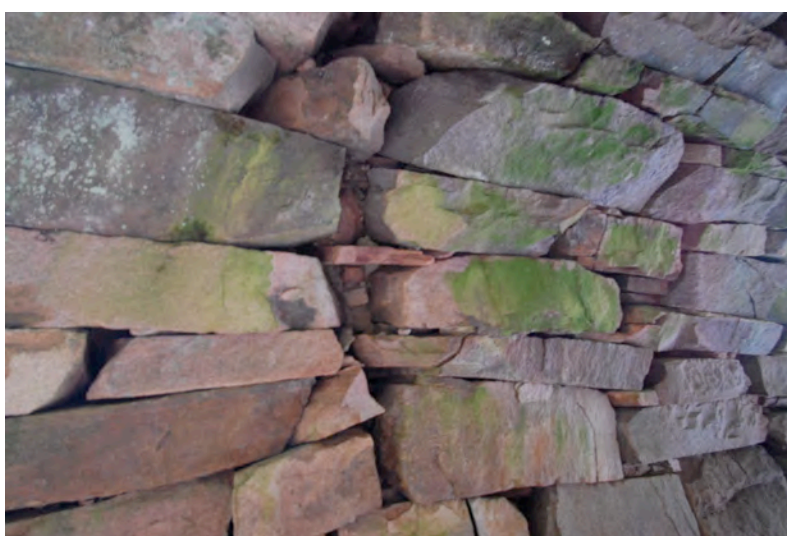
Stenkvadrarna är råkilade med raka kanter. Stenmaterialet är grövre i det västra valvet än i det östra. Några stenblock saknas i valvskivan. Skolningen är inte komplett. Stenblock saknas i och under vattenlinjen vid båda valvupplagen.

Stenblocken är lagda med dåligt förband i valvskivan. Flera stenar är spruckna. Stenblocken i valvskivan fungerar som separata bågar. Det västra valvet är ca 20 cm lägre än det östra valvet.

Ett stenblock saknas i valvkanten vid mittstödet på uppströmssidan.

Betongen på valvskivan är otät. Fuktfläckar och gröna alger finns på valvets undersida. På stenblocken växer gråa lavar. Betonginjiceringen är synlig i vissa fogar.

Nedfallna stenblock tas upp för återläggning i muren. Valvskivan kompletteras med nya stenblock och skolning.

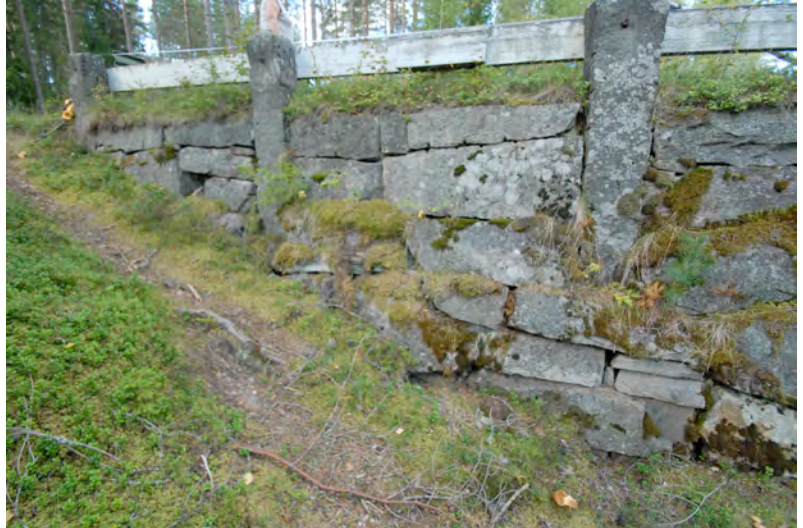
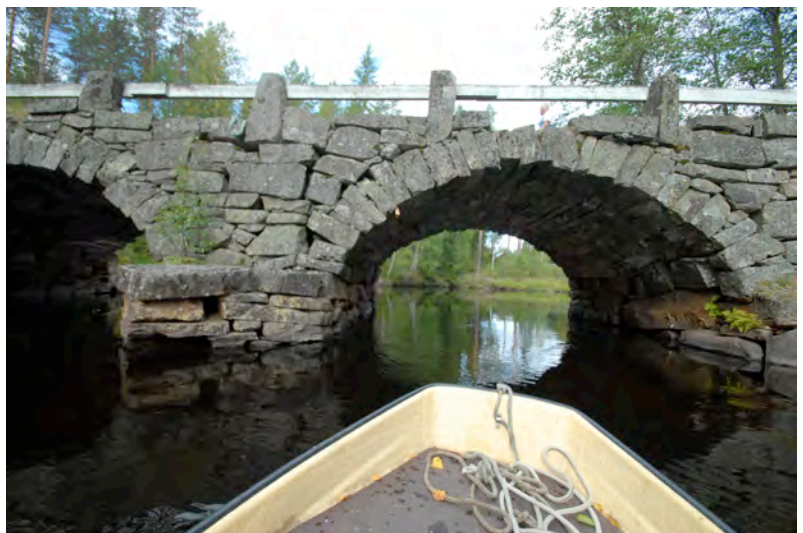
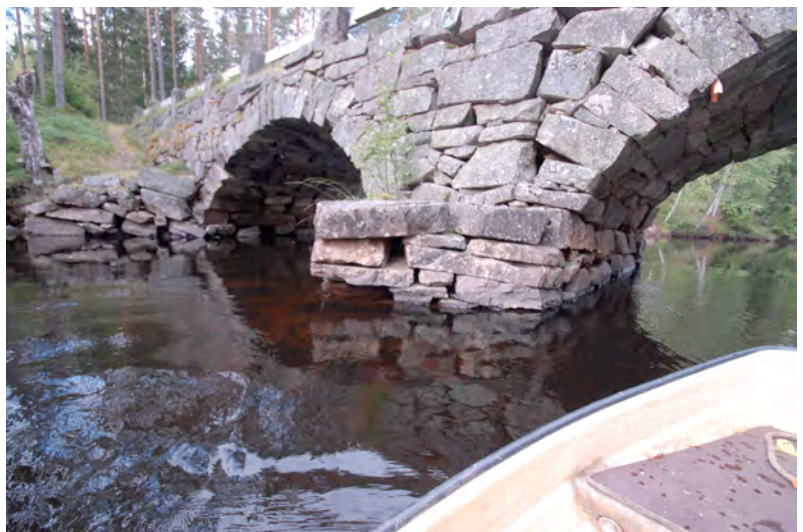
Västra landfästets nedersta skift är uttryckt med ca 10 cm. Några av stenblocken saknas. Mittstödet's murverk är i dåligt skick. Murverkets östra del saknar skolning och har satt sig, skiften har blivit sneda. En 10-20 cm bred spricka delar mittstödet's murverk. Triangelutbyggnaden saknar några stenblock under och i vattenlinjen. Träd växer i den. Triangelutbyggnadens skiften är sneda. Murkrönet är i olag. Flera stenblock saknas i murkrönet. Östra landfästets mursskift är uttryckt med ca 5-10 cm. Några av stenblocken saknas

Strandkanten vid erosionsskydden kompletteras med stenblock. All vedartad växtlighet som växer på murarna och utanför sidomuren i en 3,0 m bred zon tas bort med rötterna.

Triangelutbyggnaden och västra erosionskyddet läggs om och stenblocken kompletteras med nya stenar.  
Mittstödet östra del av murverket skall läggas om och skiften justeras så att de ligger i våg.  
Murkrönets och stengardisternas läge justeras. Stenblocken i murkrönets skall kompletteras.

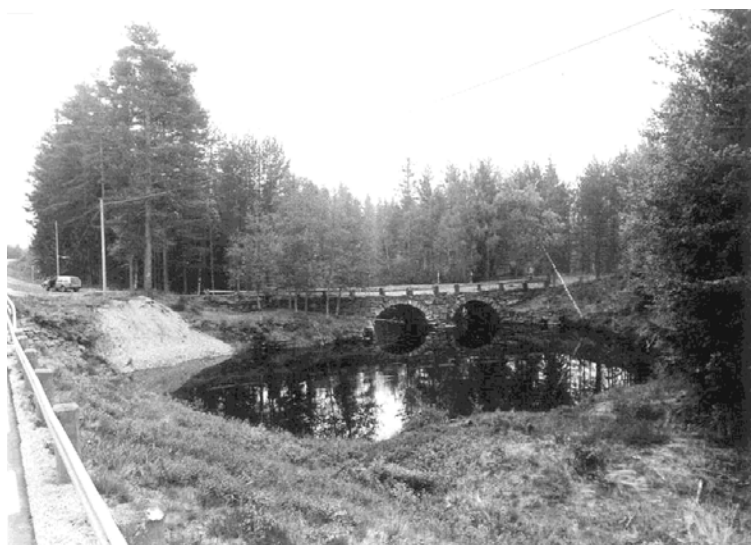
Triangelutbyggnaden vid mellanstödet på uppströmssidan är raserat till under vattennivån. Strandskanten är borteroderad vid det nordvästra och nordöstra erosionskyddet.

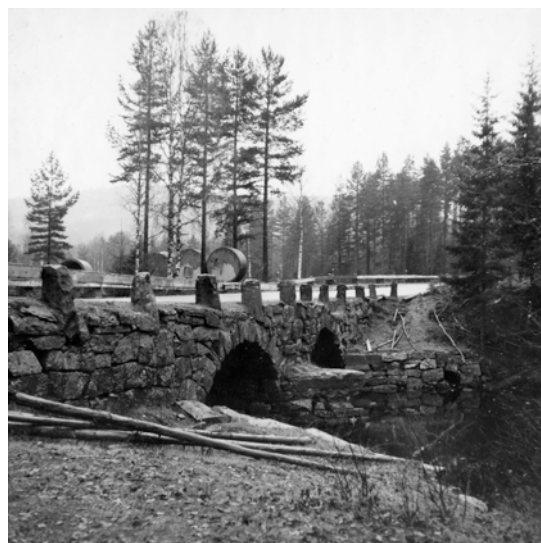
Ett stenblock saknas i det nordvästra erosionsskyddet.

Östra landfästets norra mur är nerrasad mellan den trettonde och fjortonde stengardisten. Muren över valvet och öster om det östra valvet är uttryckt med 10 cm.

Flera stenblock saknas triangelutbyggnaden vid mittstödet.

Murkrönet är i olag.

På flera stengardisters topp finns omsvep av rund stång.

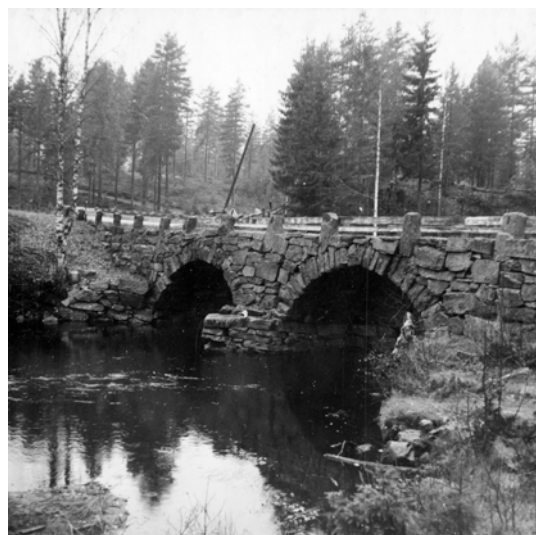
I det sydöstra landfästets södra mur saknas ett avlångt stenblock.

Ett stenblock saknas i mittstödet triangelutbyggnad.

I mitten av mittstödet finns en vid lodrät fog i hela murens höjd.
