Uppsala den 7 november 2014

Arkitekt J. Grenberger

Stenvalvsbron över Rottnan, (Raä10:1) inom fastigheterna Vittjärn 1:31 och Vittjärn 1:39 i Lekvattenets socken, Torsby kommun, Värmlands län.

Uppdraget omfattar teknisk förundersökning, skadebesiktning och åtgärdsförslag med kostnadsuppskattning.

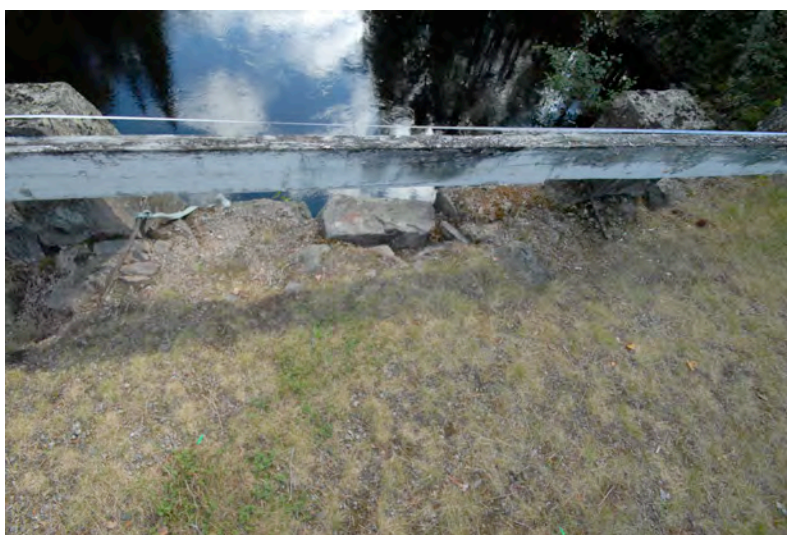
Stenvalsbron trafikeras idag bara av gående. Körbanan är gräsbeväxt. Tillfarterna är avstängda med navföljare av stål, som var målade i gul och röd kulör. Navföljare av stål är fäst på två 80 cm höga stenstolpar med  $\frac{3}{4}$ " hjulnitshuvad bult. På varje sida av bron finns en vitmålad navföljare av trä 75x200 mm. Navföljaren är fäst i 55 cm höga stengardister med  $\frac{3}{4}$ " hjulnitshuvad bult. Stengardisterna är av grovhuggen röd gnejsgranit. Stengardisterna är infällda i brons yttermantel och förankrade i valvet med järnstång D20 mm. Tre av dem är synliga.

Järnstängerna som håller stengardisterna på plats är rostiga.

Nya navföljare av virke bör uppsättas. Järnstagen som håller stengardisterna på plats bör rostskyddsbehandlas.

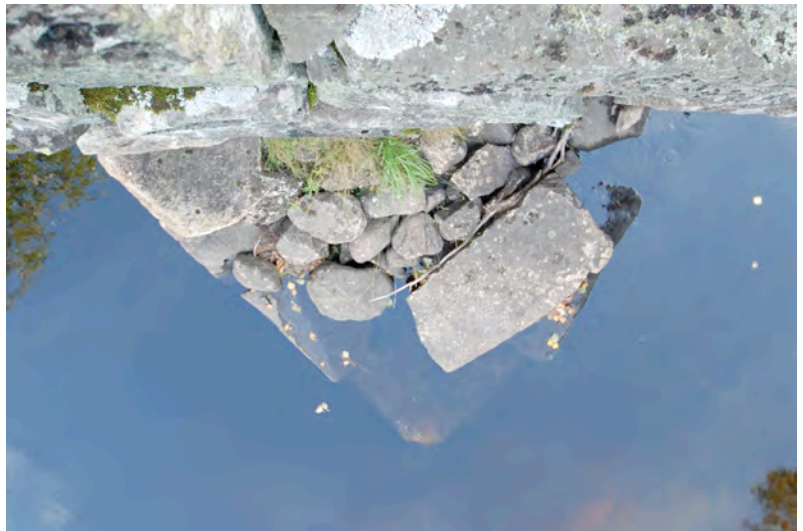
Uppströms

Trekantig kallmurad utbyggnad vid mittstödet på upp- och nedsidan skyddar stödet mot trycket från isflack och packis. Landfästen skyddas av stenskoningar mot is och erosion.

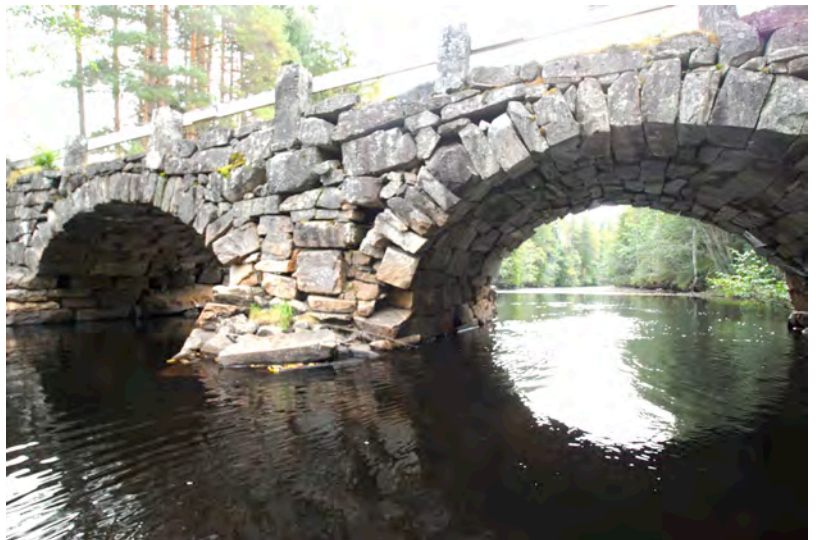
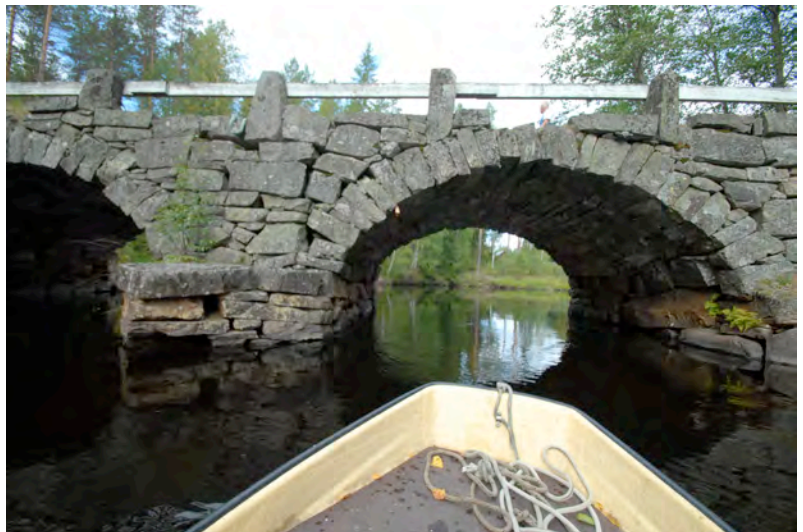
Bron är kallmurad med olika stora och grovt bearbetade stenblock av röd gnejsgranit. Skiftgången är mycket oregelbunden. Skolningen är sparsam.

Kallmurarnas utförande skiftar mycket avseende material och läggningsteknik. De bäst lagda murarpartierna finns i det sydvästra landfästet, östra valvet och ett mindre murparti i det nordöstra landfästet. Det är mest troligt att dessa skiftningar i läggningstekniken kom i samband med broreparationer vid olika tidpunkter. Det östra valvets högre höjd och avvikande stenmaterial är resultatet av en ombyggnad före 1950-talet.

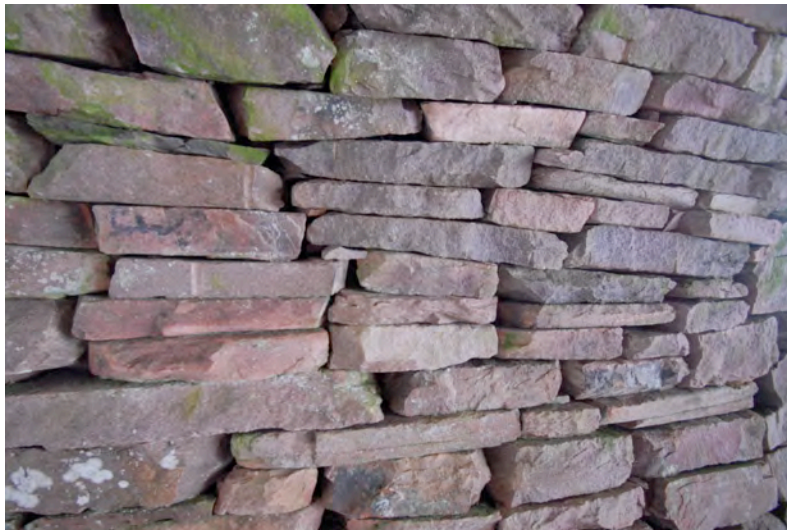
Borrhål efter klyv- och skjutsöm förekommer på stenytor. Slåthuggna stenblock finns i de lagade murpartierna.

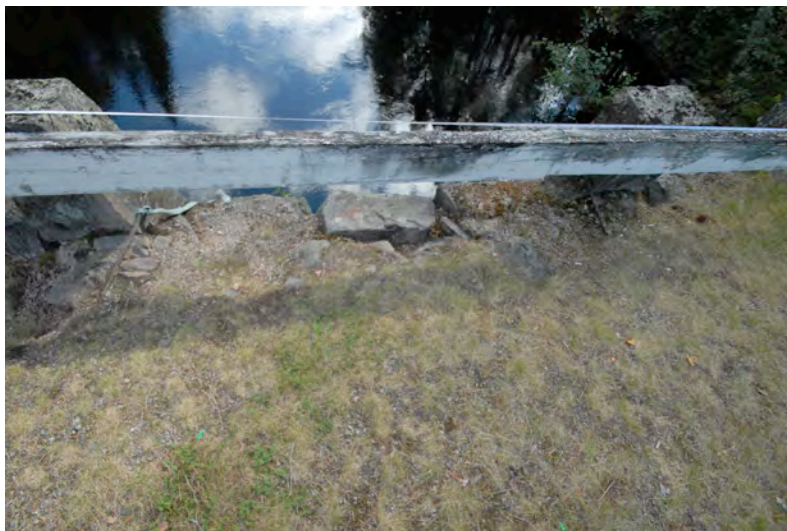
Brofyllningen består av grovmorän. Grusskiktet på körbanan varierar från några centimeter över valven till några decimeter över landfästena.

Körbanans lutning i längdriktningen har sin lägsta punkt mitt över mellanstödet.

Valven, mellanstödet och nordvästra erosionsskyddet injicerades med betong år 1974. Betongen syns i vissa fogar.

Betongen på valvskivan är otät. Fuktfläckar och gröna alger finns på valvets undersida.
